ACȚIUNEA APEI ASUPRA DIGURILOR ȘI BARAJELOR DIN PĂMÂNT ȘI ANROCAMENTE

VLAD PERLEA

**Acțiunea apei asupra digurilor și barajelor din pământ
și anrocamente : din experiența română și americană a
autorului / Vlad Perlea. - București : Editura Universitară, 2023**

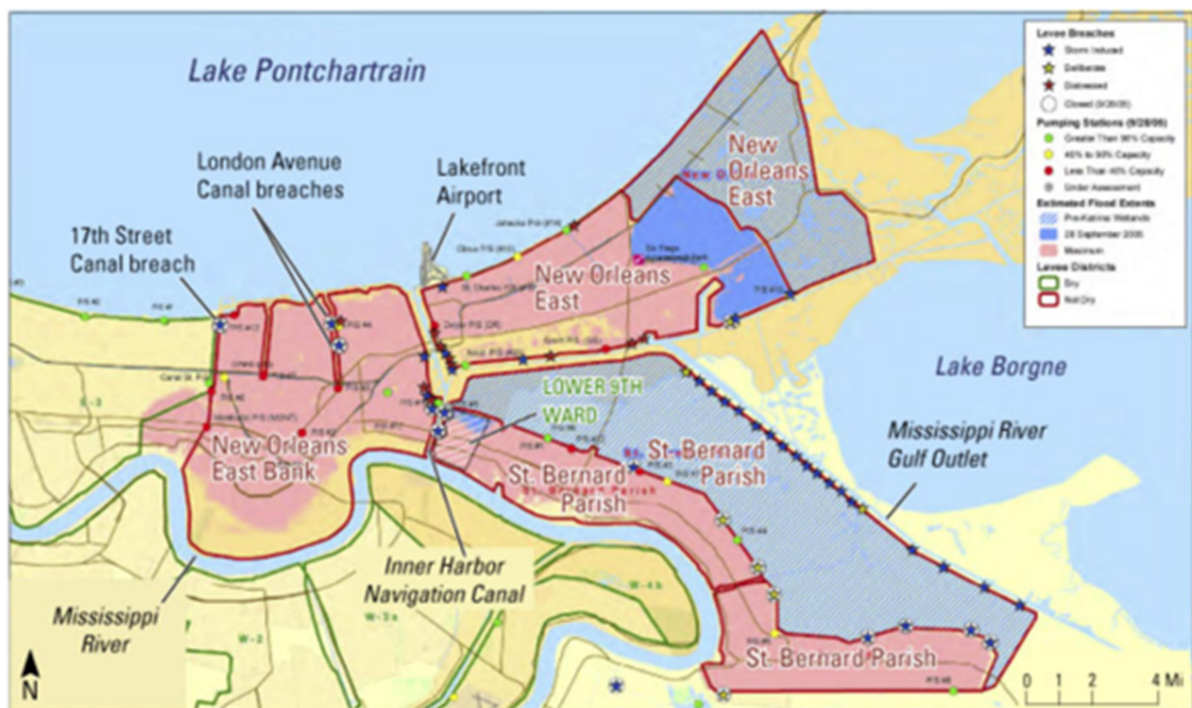
Figura 2.3. Sistemele de diguri de apărare existente în 2005. Digurile sunt marcate cu linii roșii sau verzi. Locurile unde s-au produs breșe sunt marcate cu stele (Seed și alții, 2006).

Huricanul Katrina a provocat ruperea digurilor în numeroase locații (a se vedea figura 2.3) și, în consecință, inundarea catastrofală a incintelor. Aproximativ 85% din zona metropolitană (marcată cu roz în figura 2.3) a fost sub apă. U.S. Army Corps of Engineers (prescurtat USACE în cele ce urmează) a fost principalul responsabil de proiectarea, construcția și managementul sistemului de apărare. Când s-a produs huricanul Katrina, pe 29 august 2005, proiectul era complet construit în proporție de 60-90% (Wikipedia, 2016). După cedarea catastrofală a sistemului de apărare, au fost efectuate numeroase studii, printre care cel independent condus de Universitatea Californiană din Berkeley (Seed și alții, 2006) de unde a fost reprodusă figura 2.3.

Au fost raportate 28 de cedări în primele 24 de ore după declanșarea huricanului și mai mult de 50 în următoarele zile. Cele mai multe cedări au fost ca urmare a deversării digurilor și eroziune de suprafață. S-au semnalat și deficiențe în proiectare în patru cazuri, precum supraestimarea rezistenței terenului de fundare, sau neglijarea presiunii apei în golul format prin rotirea sub presiune a zidurilor din beton (Wikipedia, 2016).

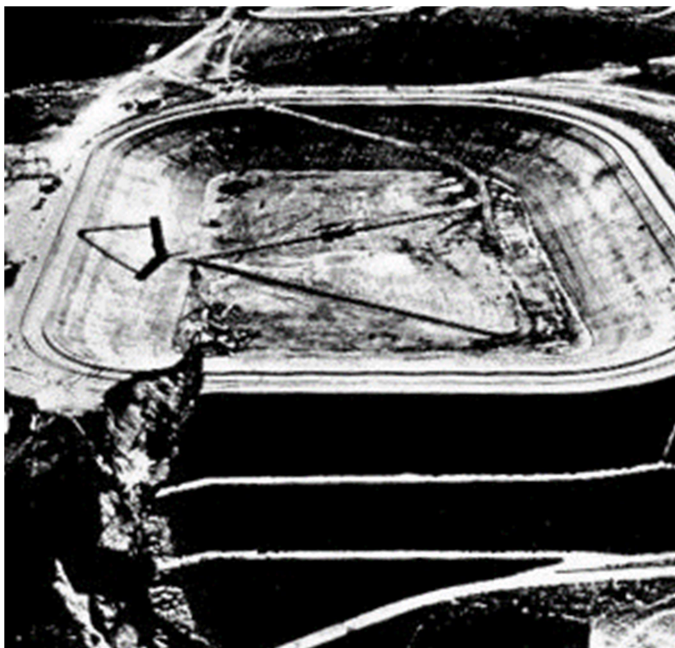
Figura 2.4. Lacul Baldwin Hills după cedarea din 1963. Breșa prin baraj corespunde cu traseul unei falii.

Se știa că există o falie sub baraj și ca măsură de prevenire a infiltrațiilor în fundație proiectul a prevăzut un strat

de pământ compactat sub întreaga lucrare. Totuși membrana de etanșare a crăpat, lăsând apa să erodeze construcția din pământ. Deși cauza crăpăturii nu a fost elucidată, s-a considerat că a fost o combinație de fenomen natural (mișcări în terenul de fundare) și activitate umană

(injectarea de lichid sub presiune într-un teren petrolifer din apropiere, sau circulația unor echipamente grele pe coronamentul digului). (ASDSO, 2014)

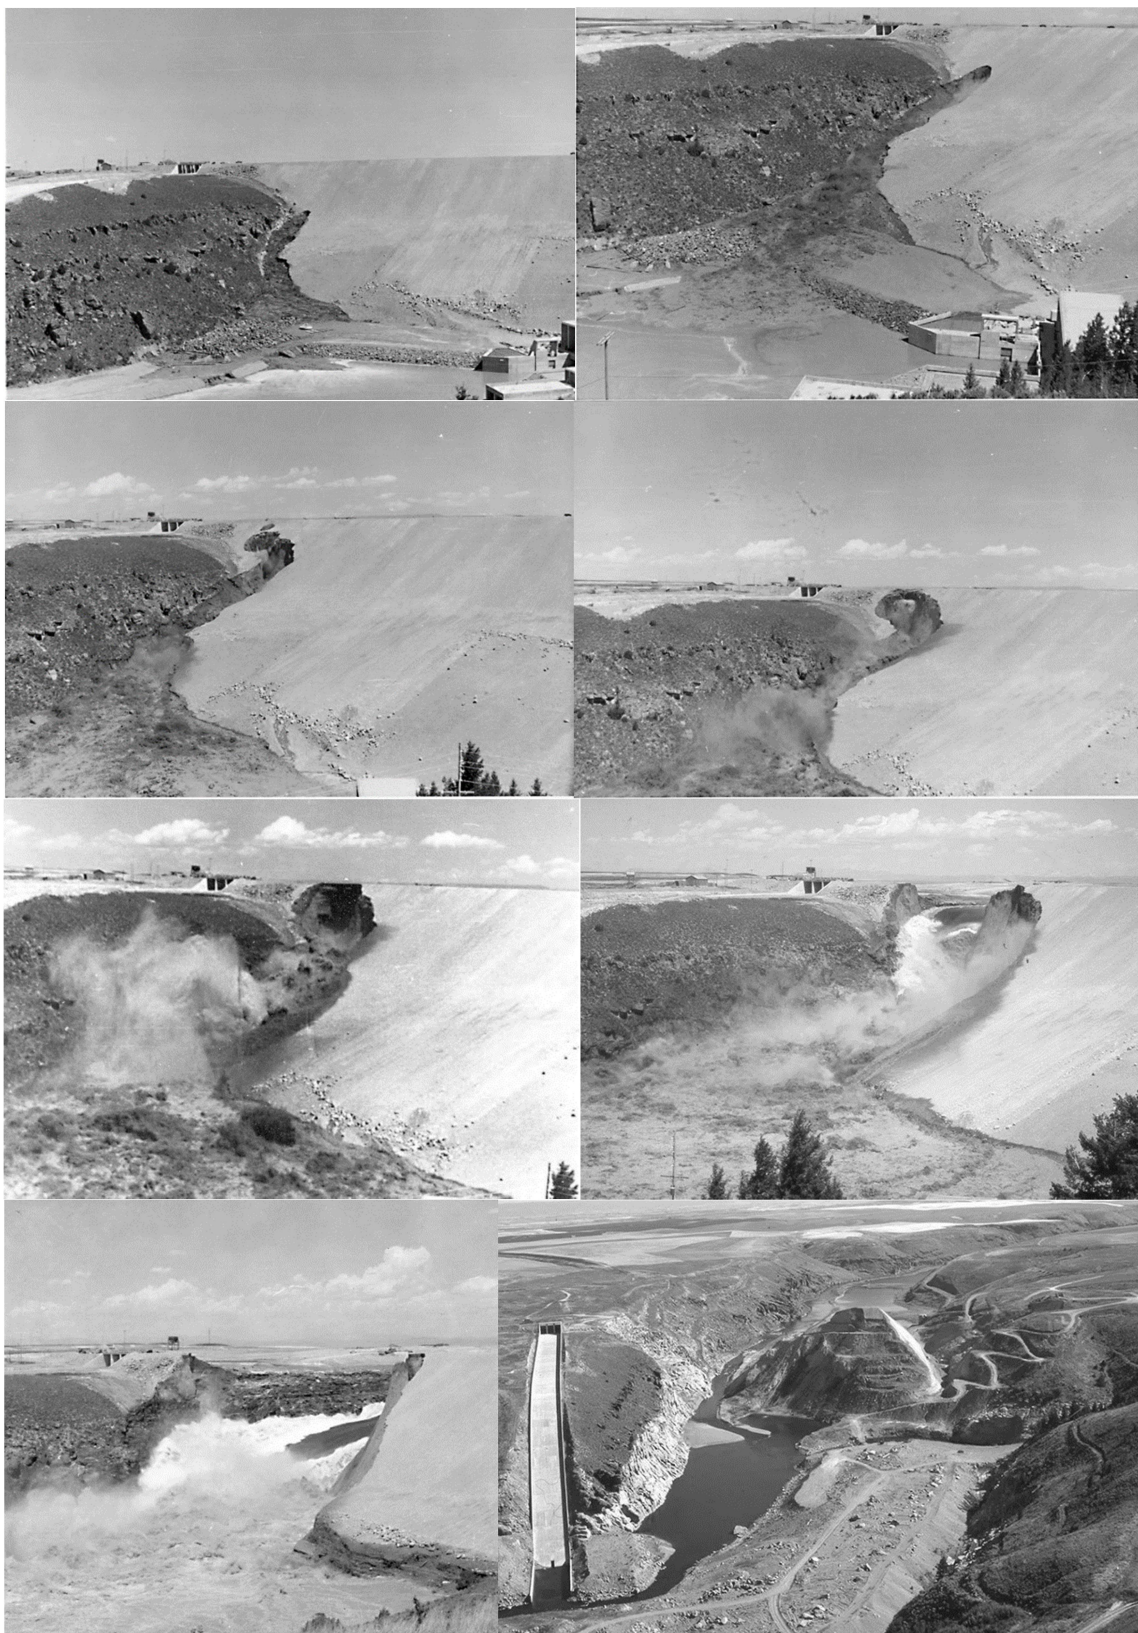
În dimineața zilei de 3 iunie au apărut două mici izvoare de apă curată pe taluzul aval al barajului. O încercare a unui operator de buldozer de a acoperi izvoarele cu anrocamente nu a avut succes. Pe 5 iunie 1976 la ora 11 dimineața un șuvoi de apă a trecut prin baraj, cu un debit de peste 28000 m³/s. Trei localități în aval de baraj au fost afectate de viitura care transporta pomi, case, vite și mașini. În final, 11 persoane și-au pierdut viața iar pagubele materiale au fost de ordinul a 400 milioane de dolari.

Figura 2.6. Primele 7 imagini: evoluția breșei în ziua de 5 iunie 1976; ultima imagine: barajul abandonat.

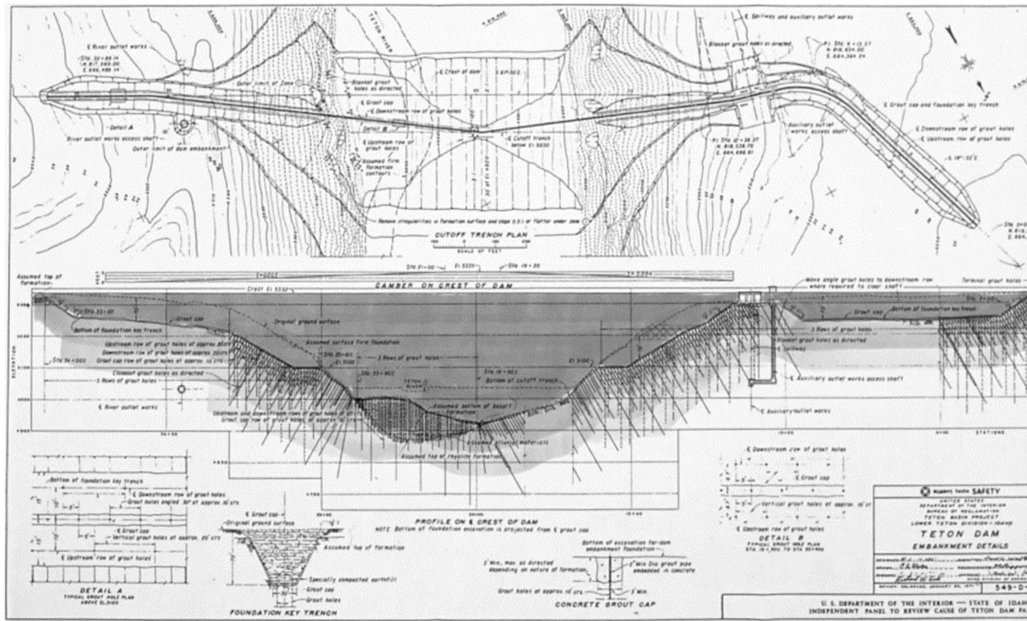
Grupul de experți a constatat că: (1) barajul a cedat în urma eroziunii interne (sufozie) a materialului din nucleul de argilă din tranșeea de malul drept al văii, particulele erodate fiind transportate de apă prin canale și crăpături ale rocii foarte permeabile, până la piciorul umpluturii de pe malul drept; (2) canalele au fost distruse de apa curgând necontrolat din lac; (3) au existat spații goale în roca impermeabilizată nesatisfăcător; (4) odată pornită eroziunea a evoluat rapid, cuprinzând întregul baraj și conducând foarte repede la cedarea completă; (5) proiectul barajului nu a ținut seama în mod adecvat de condițiile de fundare și de caracteristicile pământului folosit pentru umplerea tranșeei; și (6) activitățile de construcție au fost conforme cu proiectul (Fig. 2.7 și 2.8).

Figura 2.7. Planul și secțiunea longitudinală a barajului Teton.
Este arătat și un detaliu al tranșeei de pe malul drept.

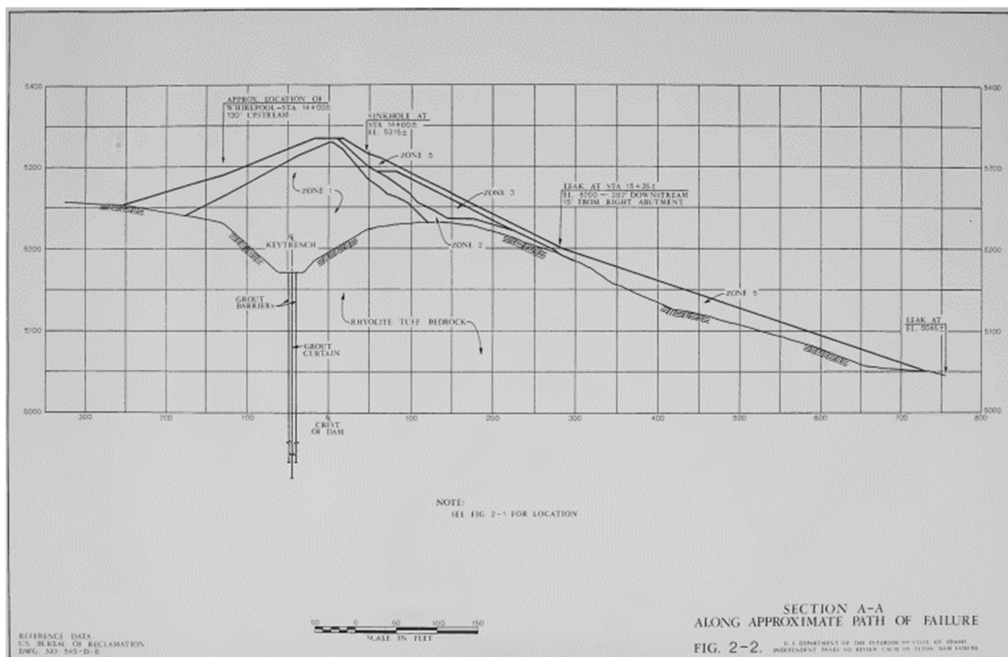
Figura 2.8. Secțiunea transversală a barajului Teton, aproximativ în zona cedării inițiale.

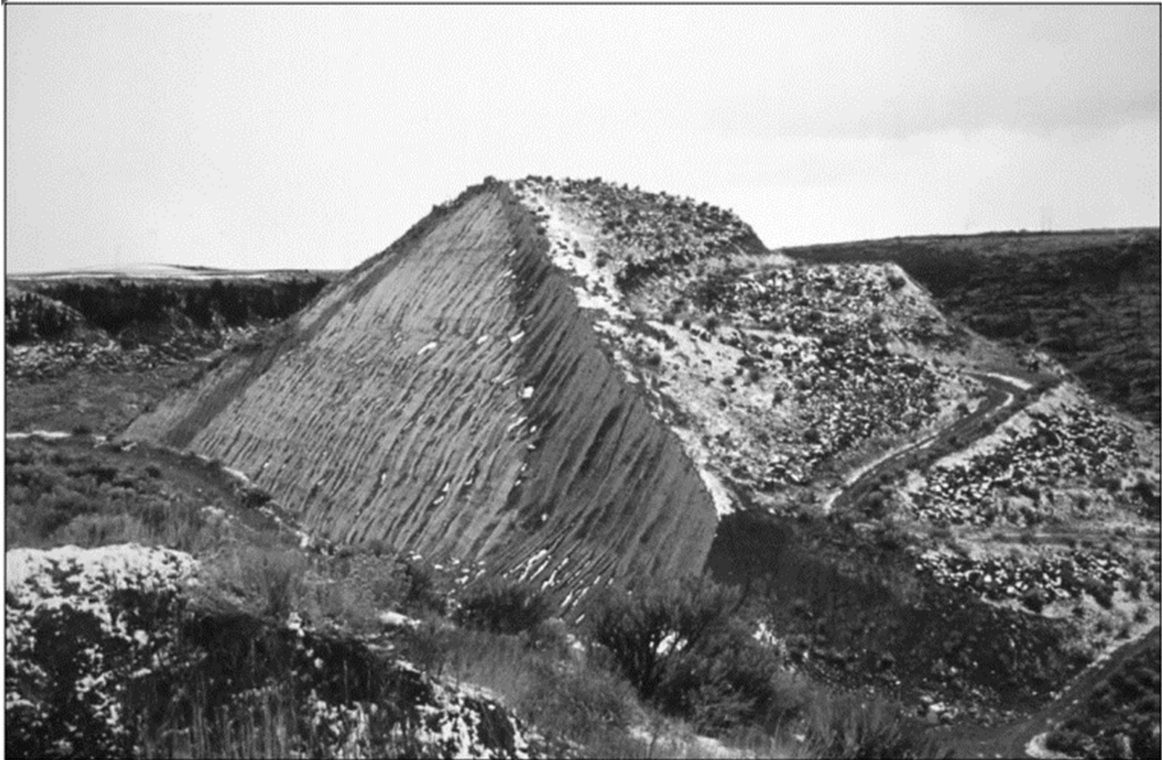
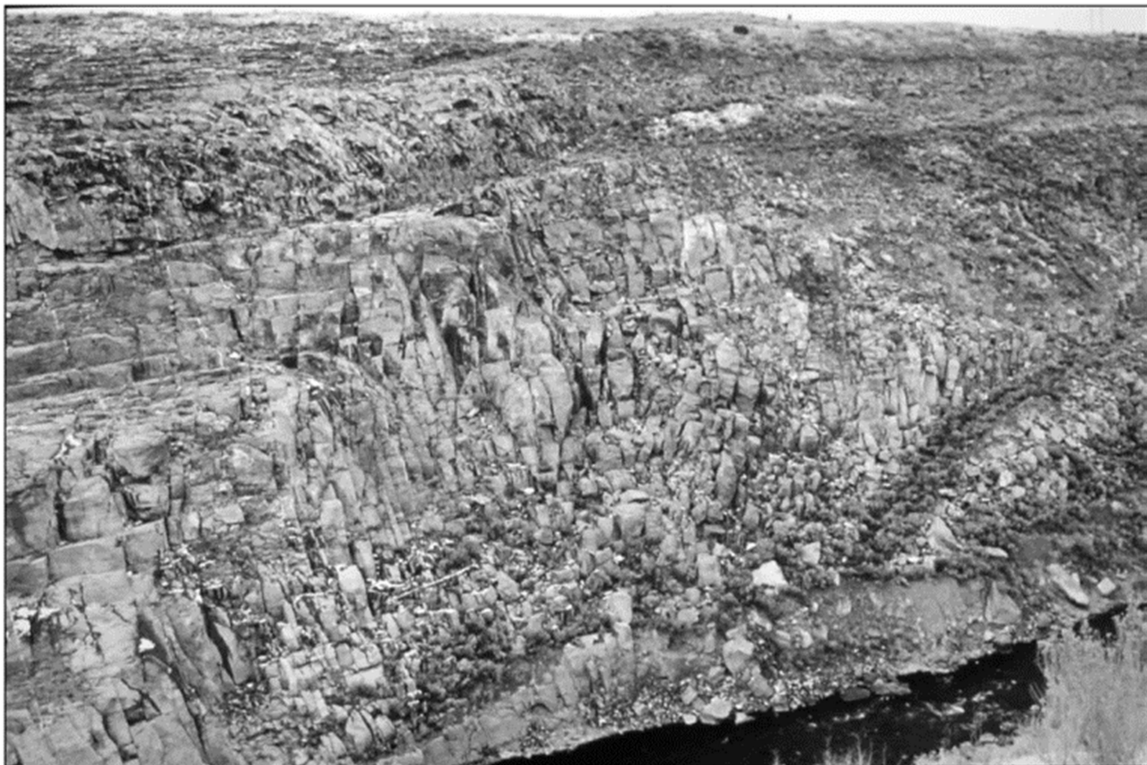
Figura 2.9. Aspectul rocii de fundare a barajului Teton.
